# ARUKÜLA MÕISA MAALINGUD

Maalingute uuringud ja restaureerimine: Eesti Kunstiakadeemia, H&M Restuudio ja Tartu Restauraator  
Tiim: Hilikka Hiiop, Merike Kallas, Kristiina Ribelus, Taavi Tiidor, Tarmo Hook, Kristina Aas, Kaisa-Piia Pedajas, Johanna Lamp, Grete Nilp, Helen Volber, Anita Jõgiste, Erle Kaur, Joel Leis

# 2015 MAALINGUTE AVAMINE JA RESTAUREERIMINE

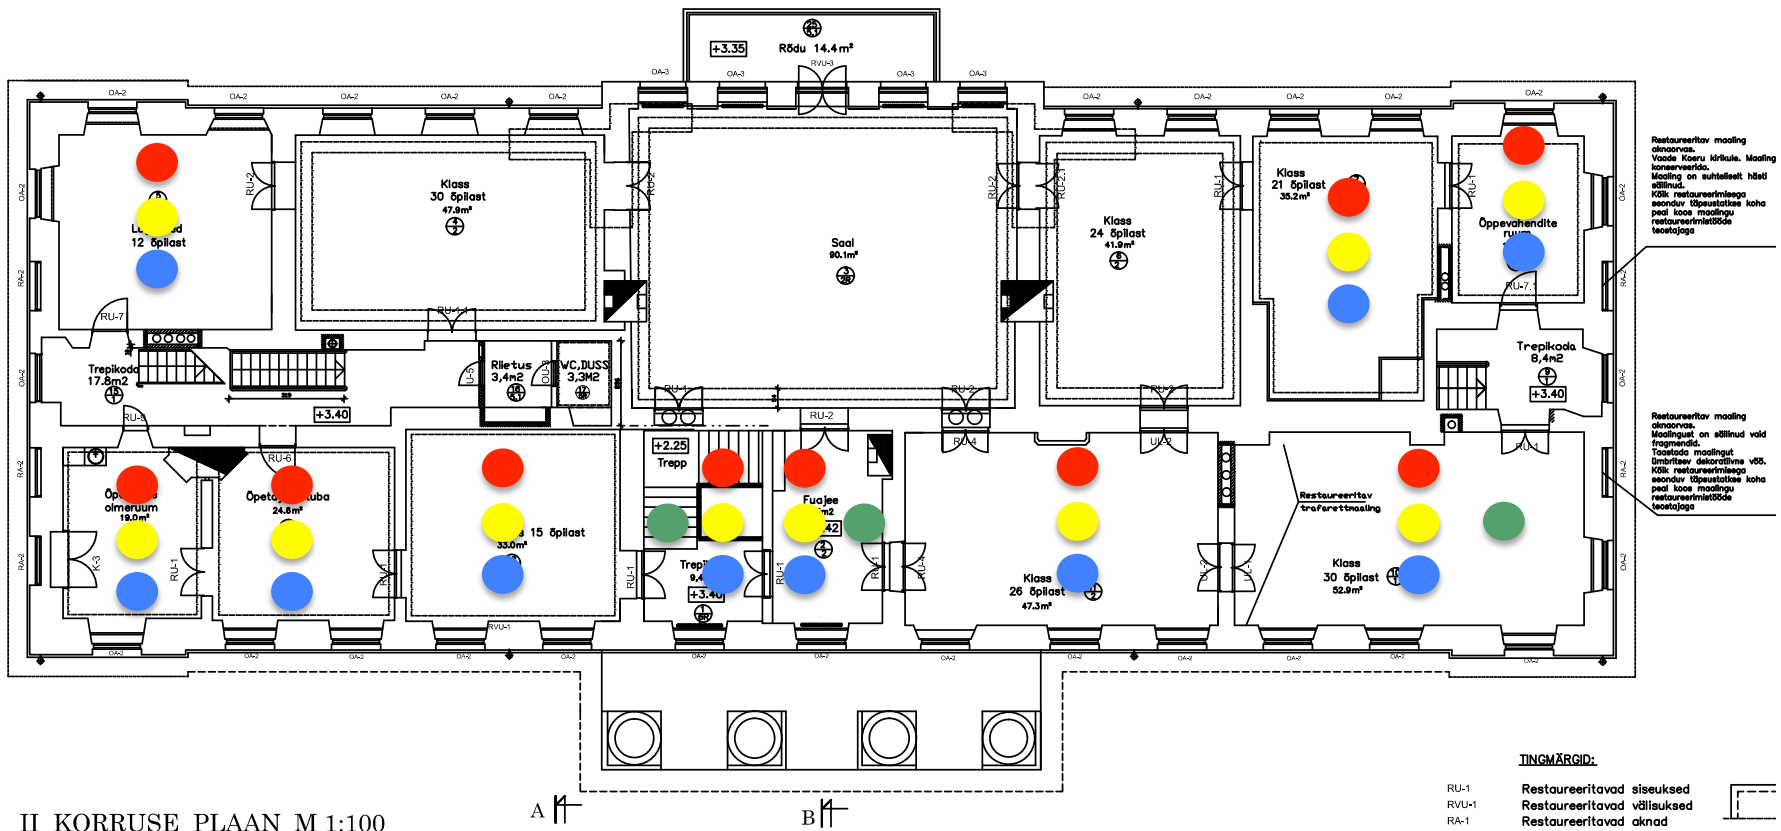
II KORRUSE PLAAN M 1:100

Restoreeritav moaling otsuseks.  
Vande Koeru kirikule. Moaling korrastamiseks.  
Moaling on suhteliselt hästi säilinud.  
Kõik restaureerimisega seonduv lõpetatakse kohe peeti kogu moalingu restaureerimistööde teostajaga

Restoreeritav moaling otsuseks.  
Moalingust on säilinud vaid fragmente.  
Teostada moalingut ümritsev dekoratiivne vöö.  
Kõik restaureerimisega seonduv lõpetatakse kohe peeti kogu moalingu restaureerimistööde teostajaga

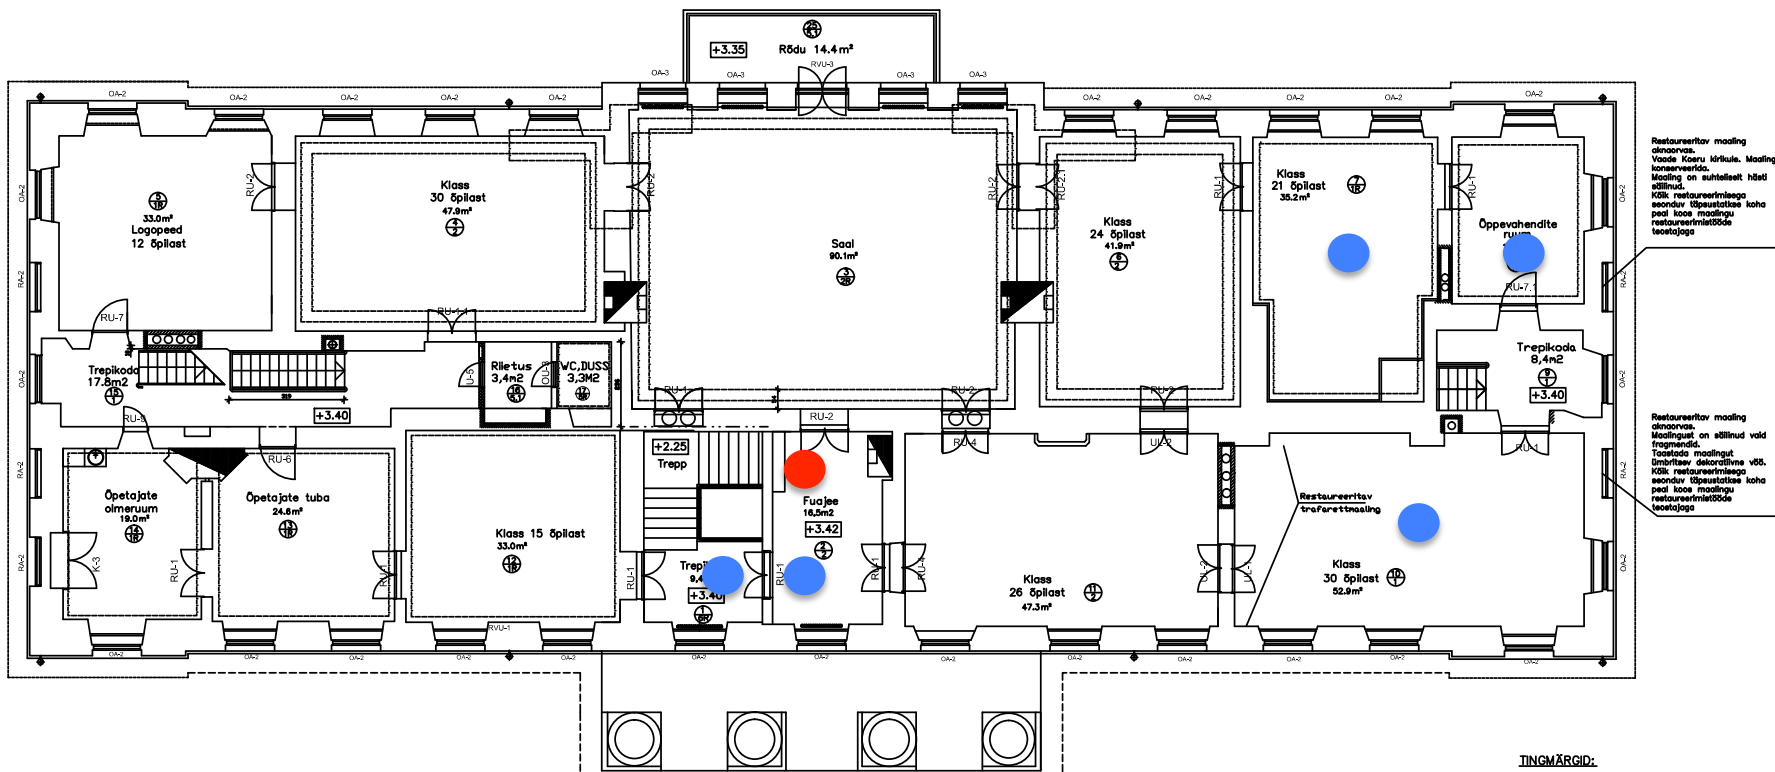
II KORRUSE PLAAN M 1:100

Restoreeritav maalid otseselt. Vastu Kõuru kirikule. Maalid korrastatud. Maalid on suhteliselt hästi säilinud. Kõik restoreerimisega seotud spetsialistide kohta peab koos maalingu restoreerimistööde teostajaga.

Restoreeritav maalid otseselt. Maalid on säilinud vaid fragmentaarselt. Täielikud maalid. Ümritav dekoratiivne vöö. Kõik restoreerimisega seotud spetsialistide kohta peab koos maalingu restoreerimistööde teostajaga.

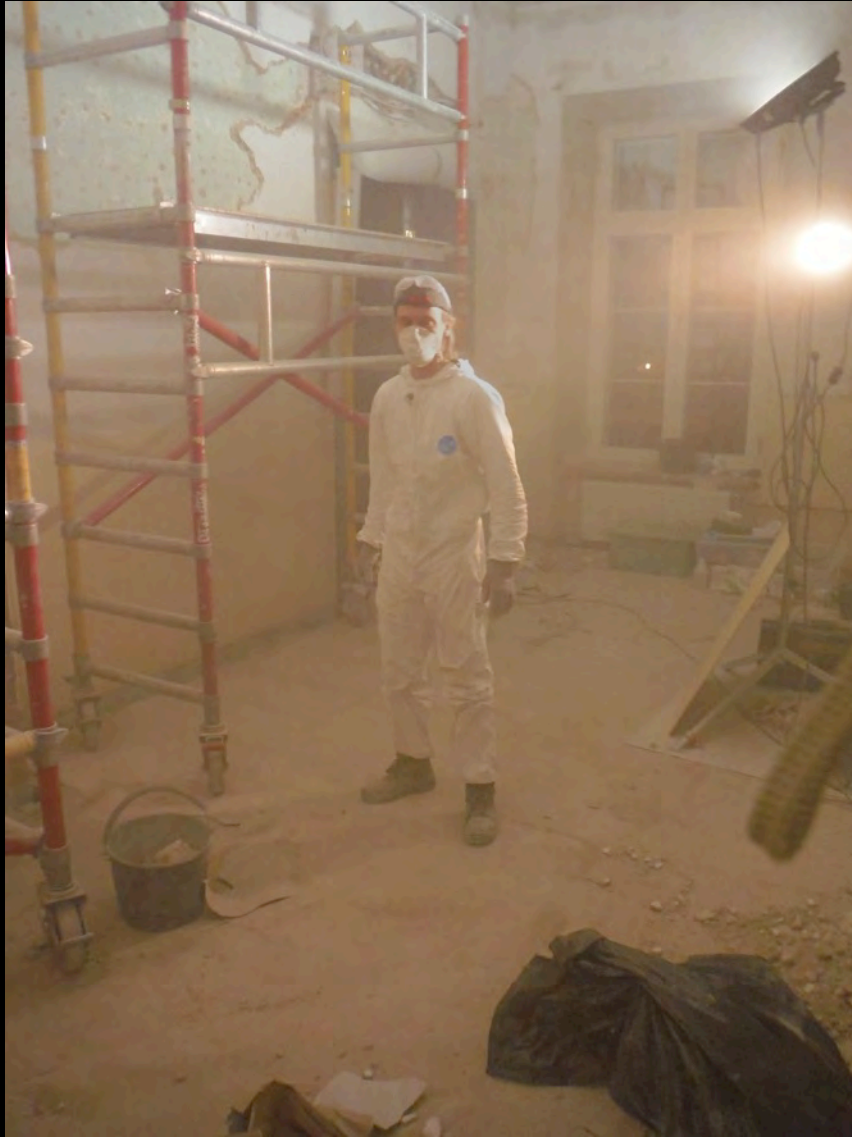
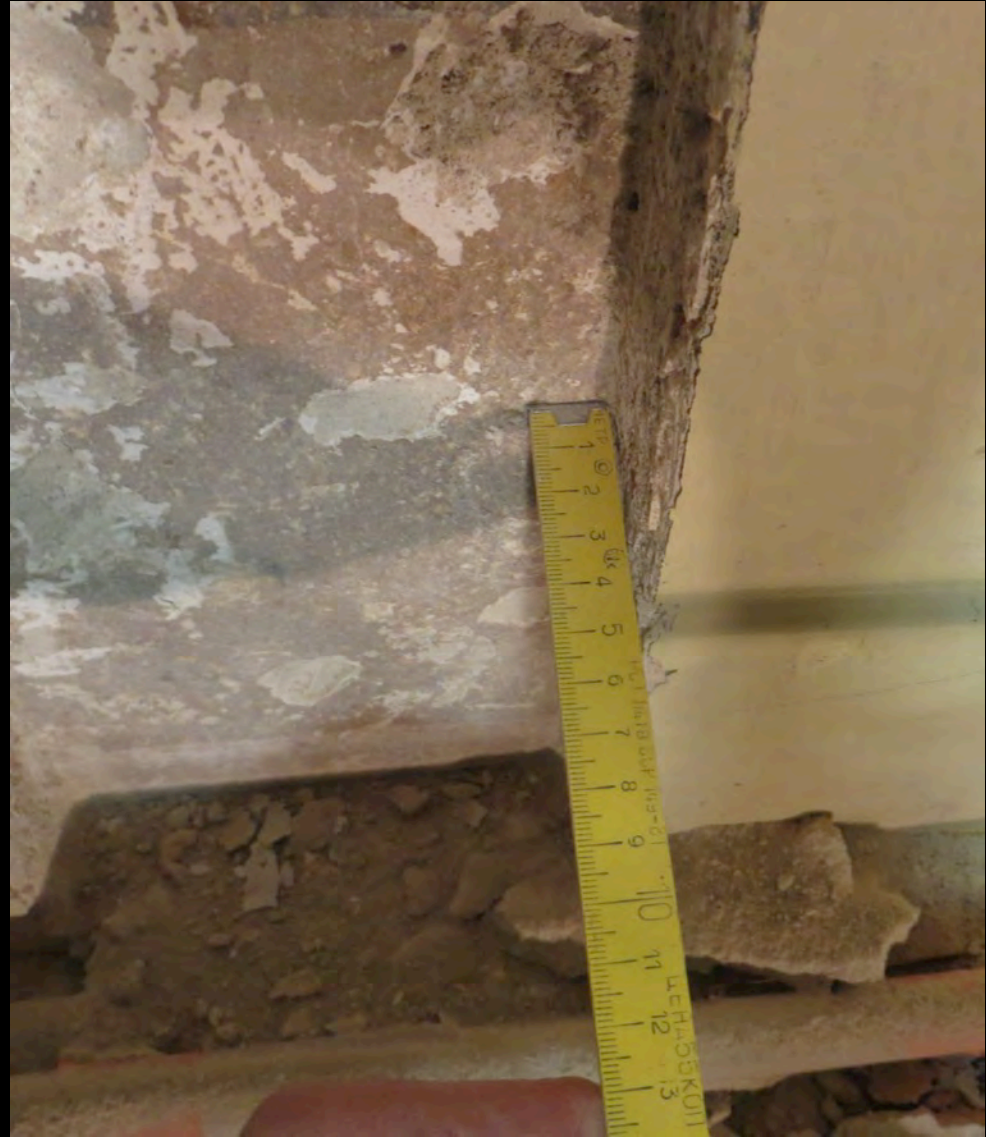
Paksu krohvi alt hakati mõisa kolmes ruumis leitud maalinguid vabastama 2015. aasta jaanuaris. Kohati oli maalinguid kattev krohvikihht 5-6 cm paksune

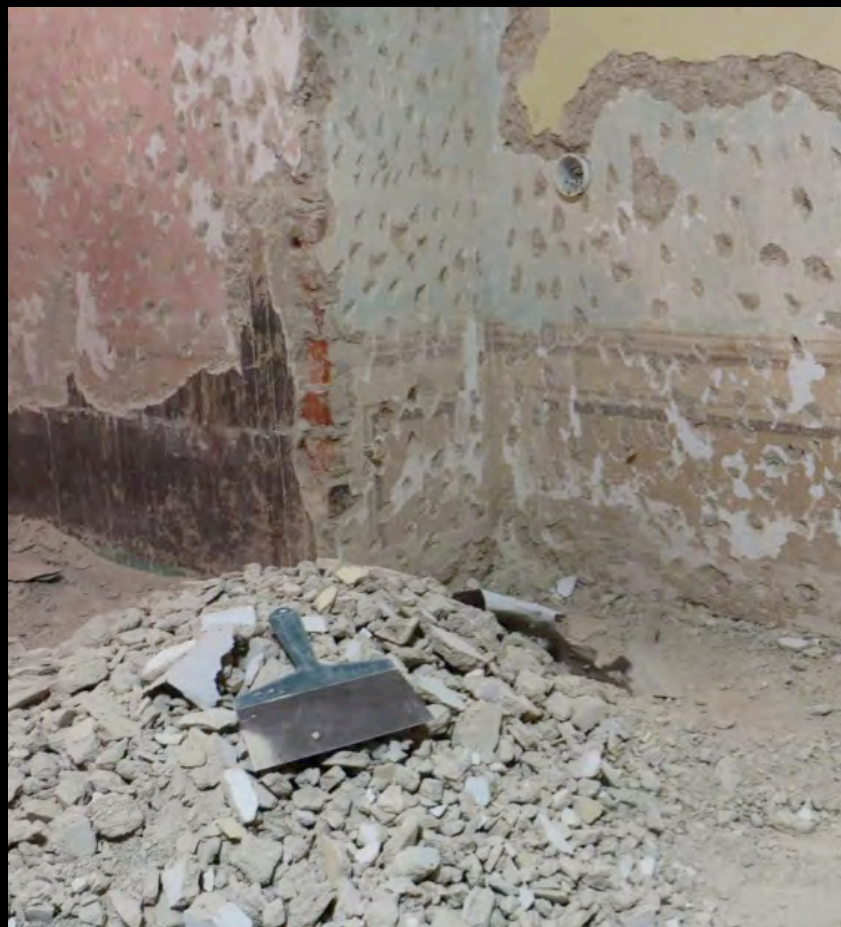
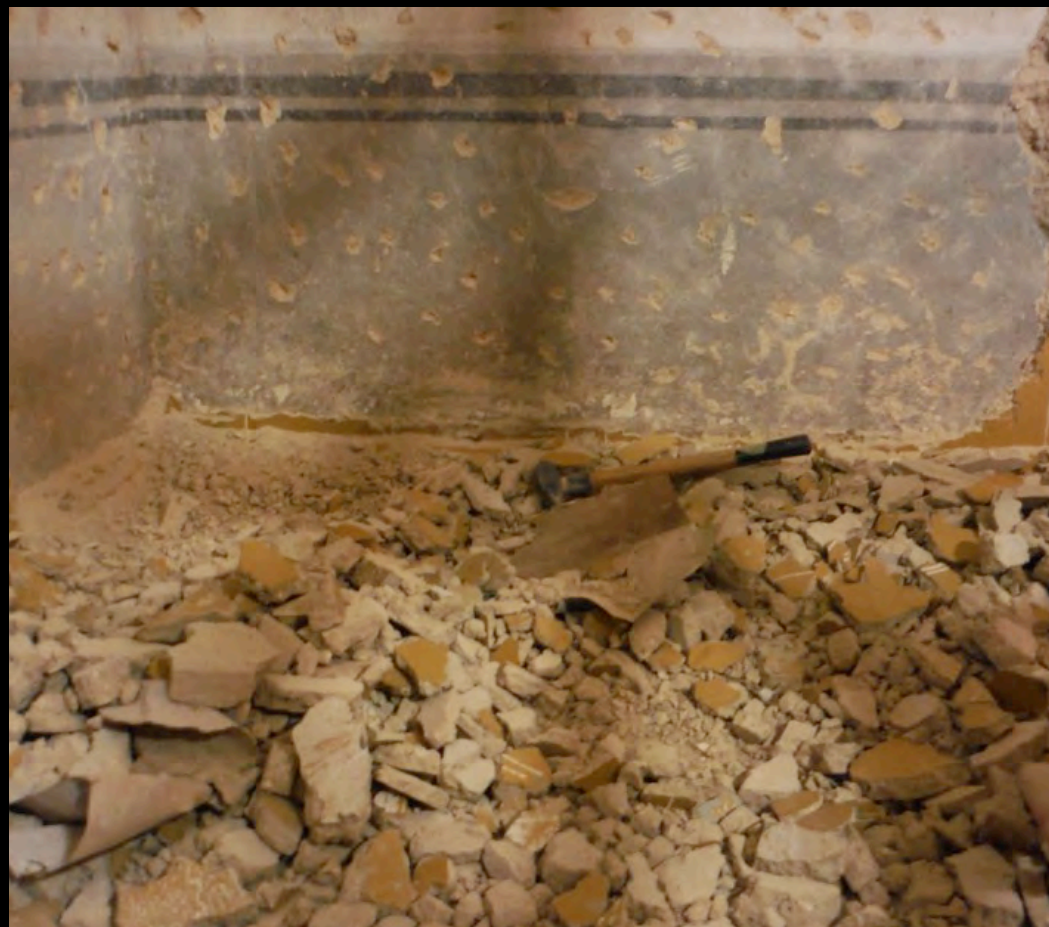
Maalingukompositsioonid olid säilinud küll vaid suuremõõduliste fragmentidena, mis olid järgneva krohvi hoideks tihedalt täis toksitud haamriauke.

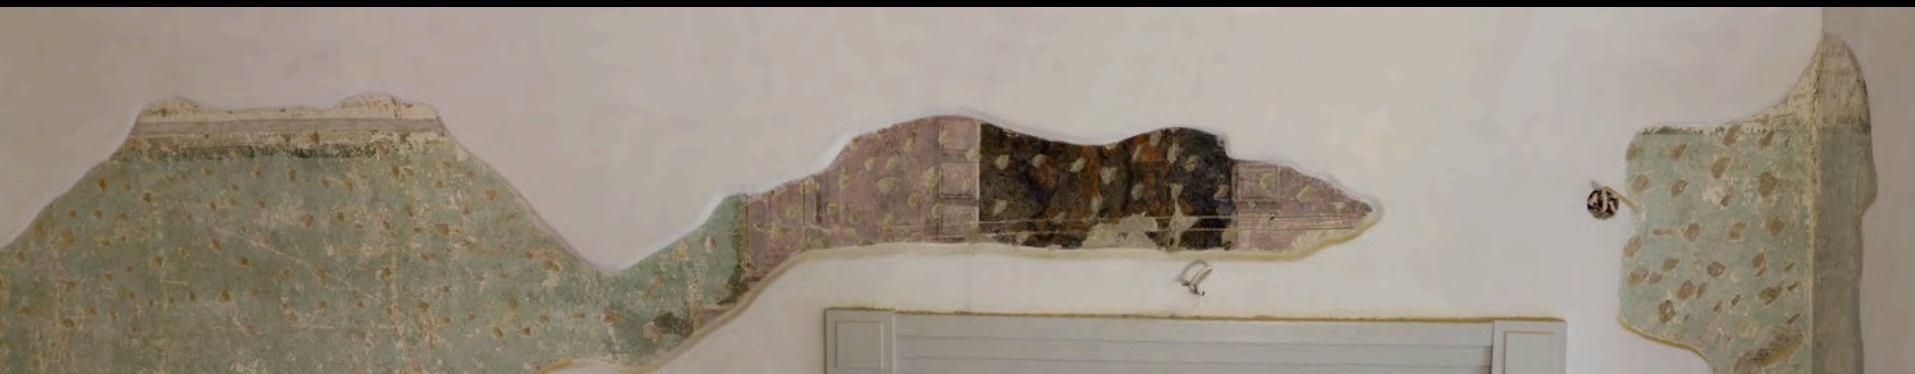
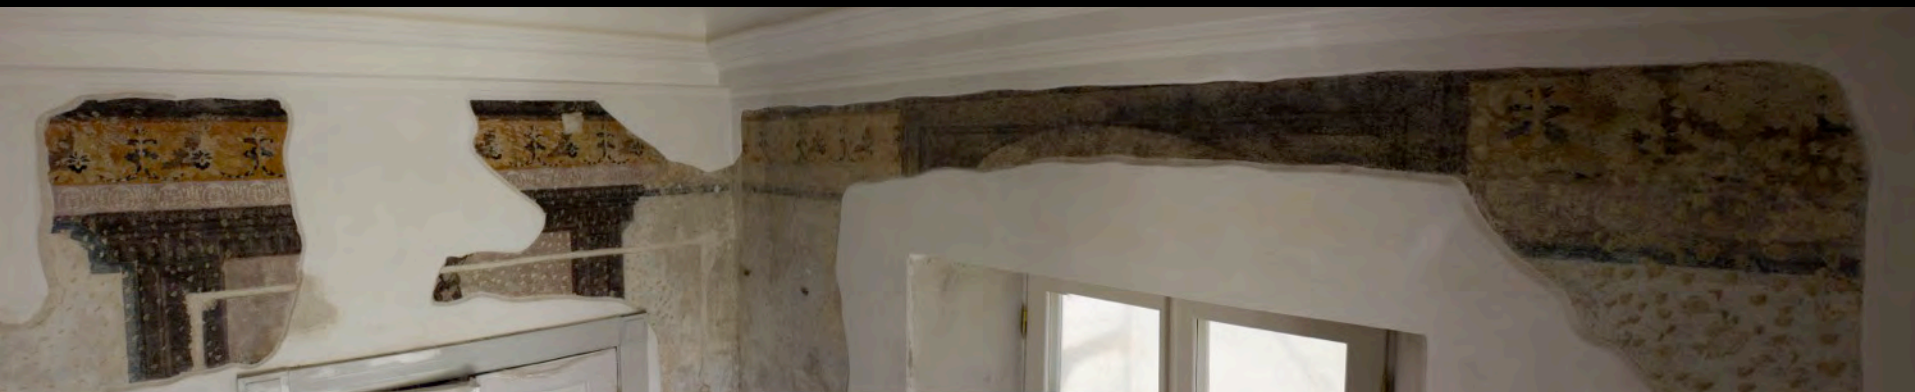
Maalingute näol on tegemist ruumide suurejoonelisust esile toovate kompositsioonidega, mis rõhutavad uste ja akende avasid.

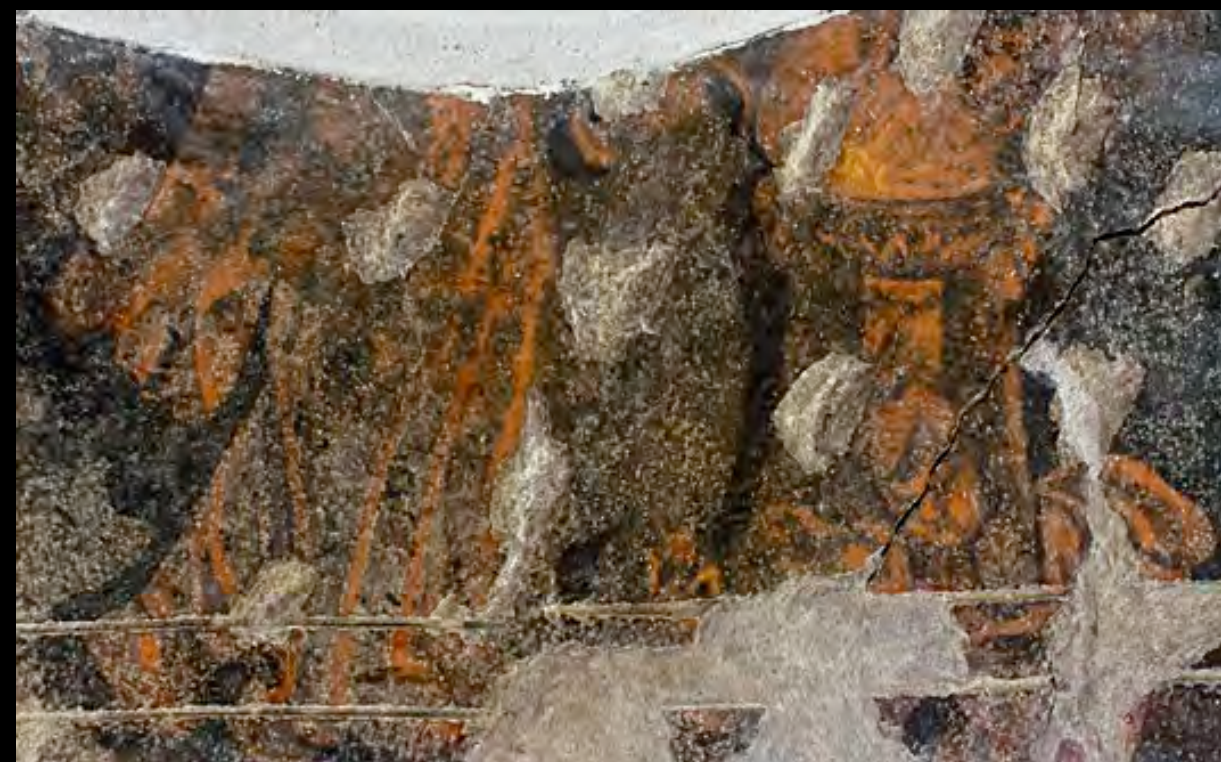
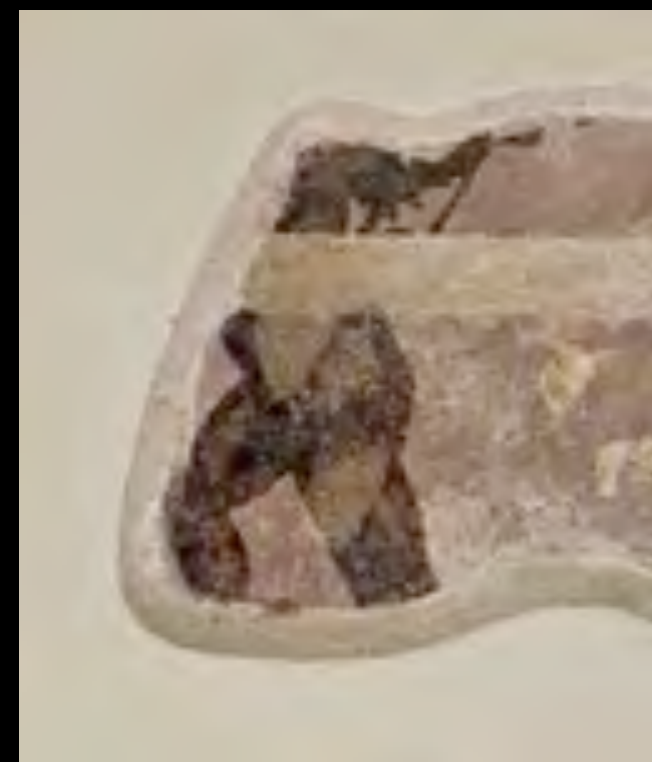
Kahes ruumis leitud fragmentide järgi võib oletada, et aknaid ja uksi on ümbritsenud imposantsed sammastega kompositsioonid, mis tipnevad ukse kohale paigutatud figuraalsete maalinguväljadega.

Kummagi ruumi katkendlikult säilinud maalingud on inspiratsiooni saanud antiikpärandist – ühel fragmendil näib olevat kujutatud etruskilikes puna-mustades toonides figuur amfora tüüpi nõuga, teisel ponsakat Amori-tüüpi poisikest tiibade ja odaga.

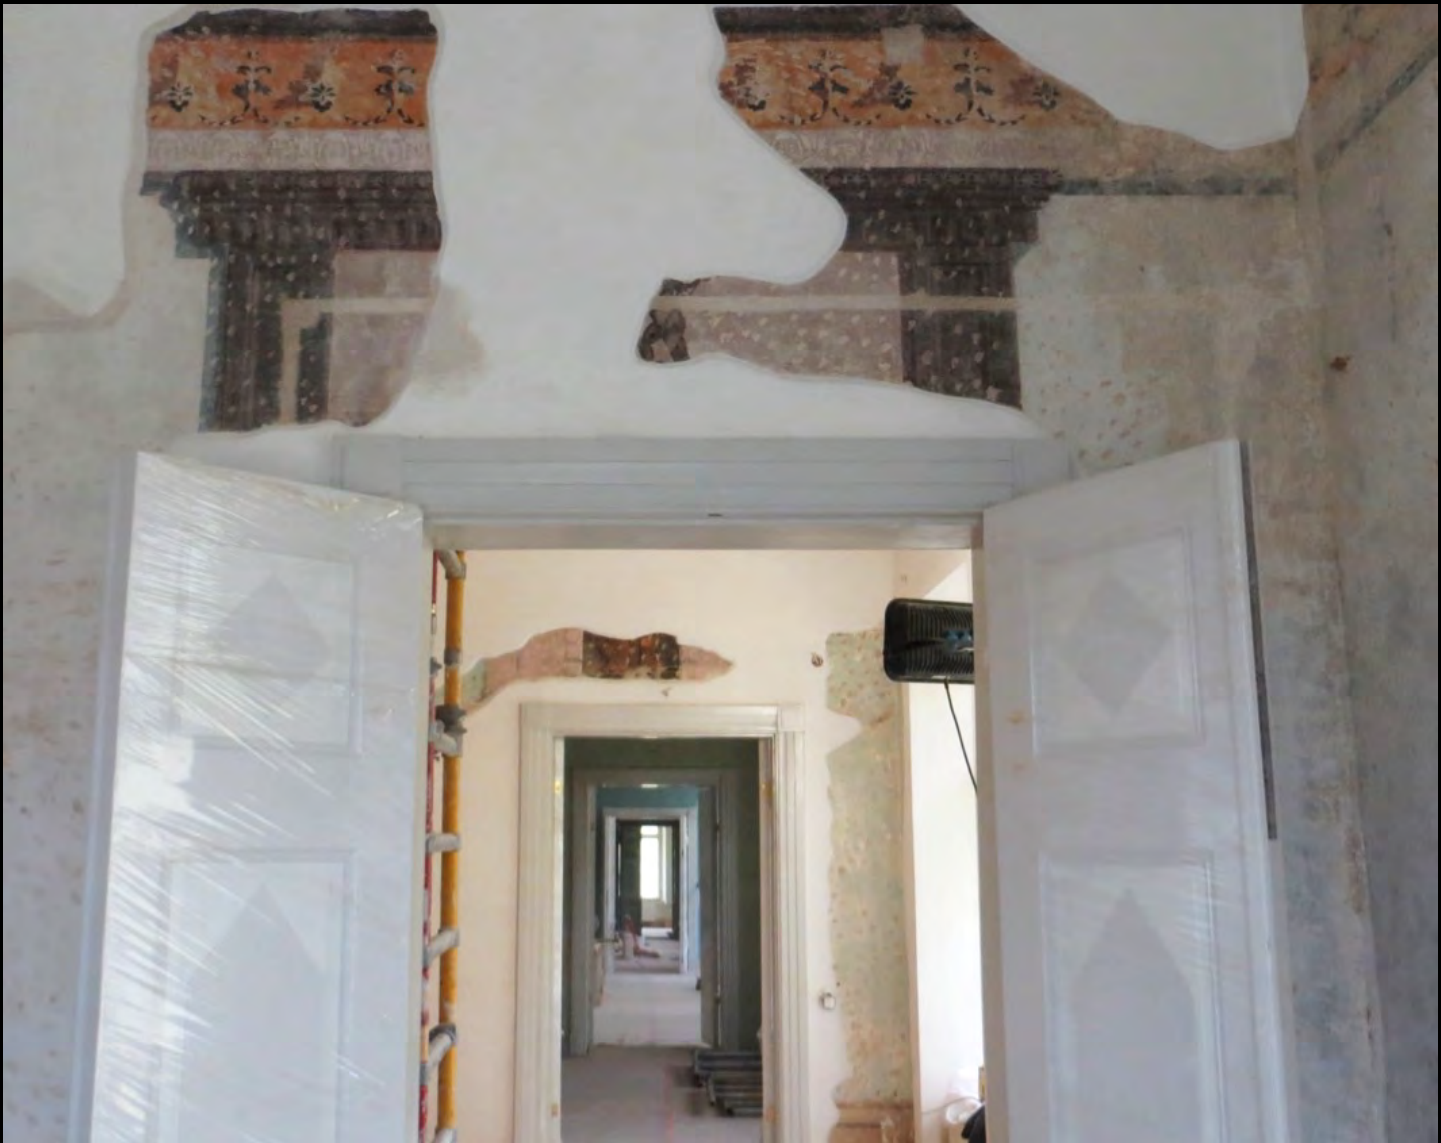
Anfilaad-süsteemis ukseavad lõikavad võimsatesse maalitud sammastesse sisse, samuti ei paikne uste kohal olevad maaliväljad uste suhtes tsentris – võib arvata, et uksi on algse lahendusega võrreldes nihutatud hilisemate ümberehitustööde käigus.

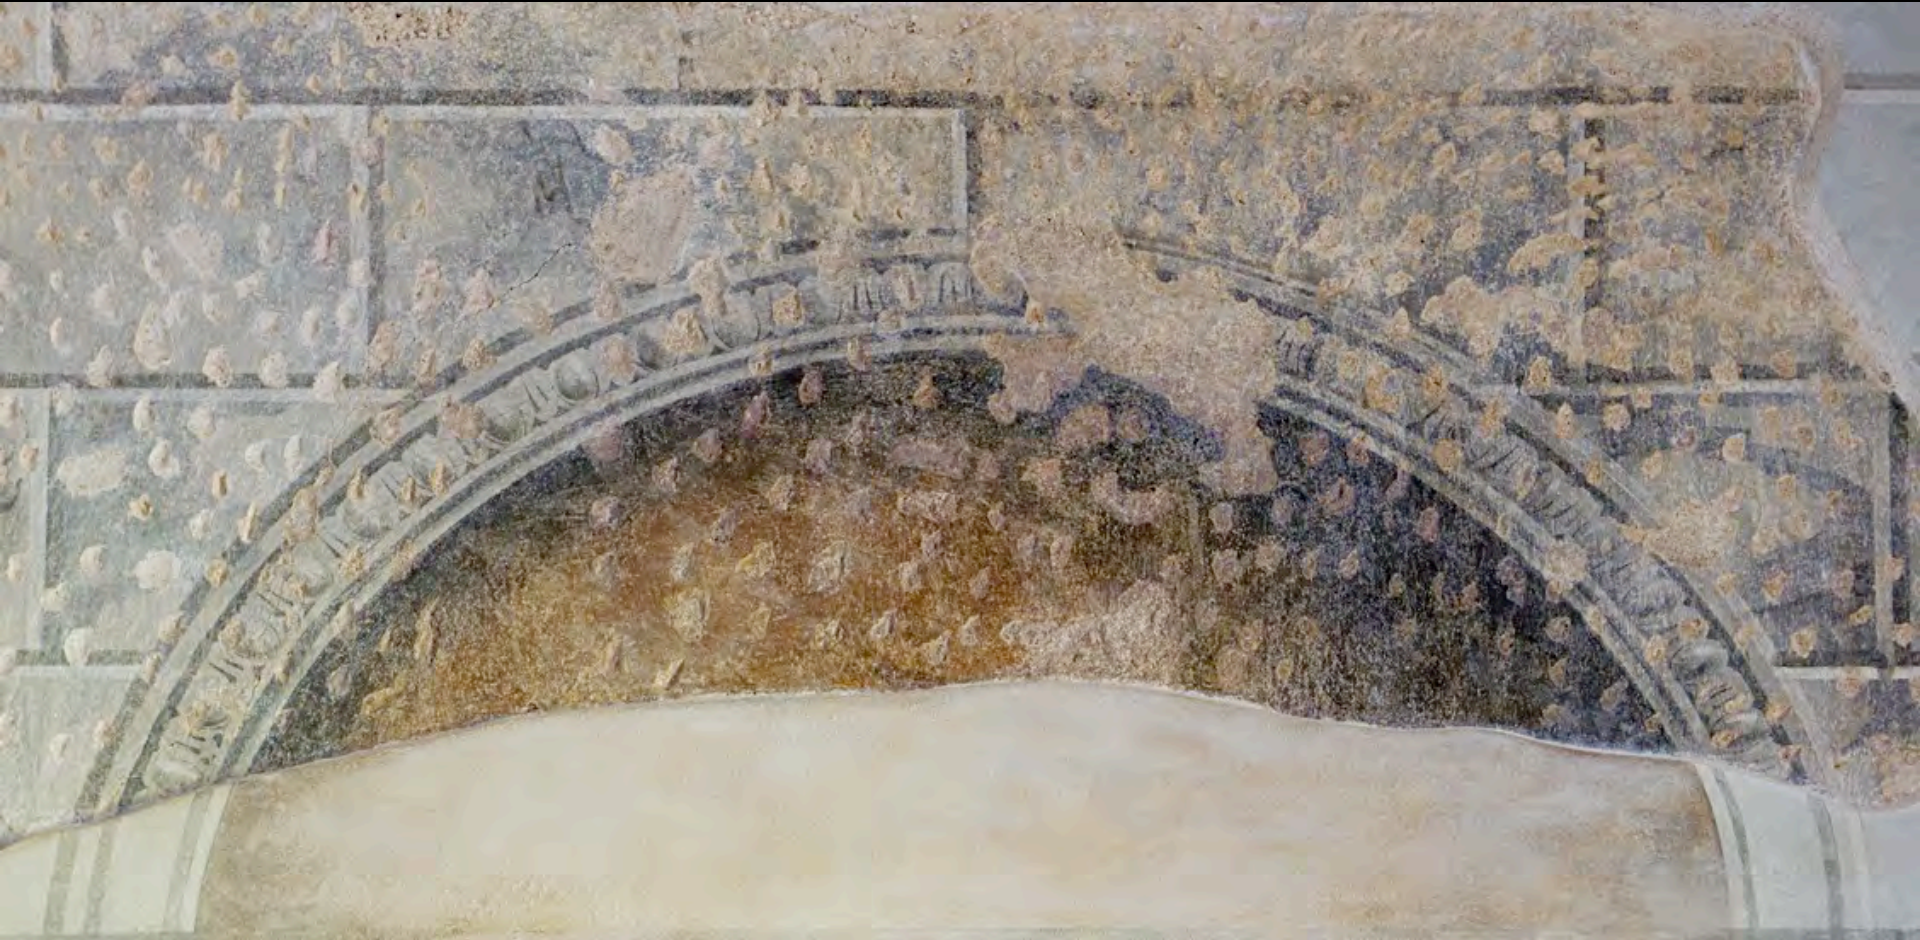
Maalingud katavad kolme seina ning kujutavad tervet ruumi katvat tundlikult maalitud marmorplokkide imitatsiooni. Ukse kohal asub peene munavööga ümbritsetud lünett.

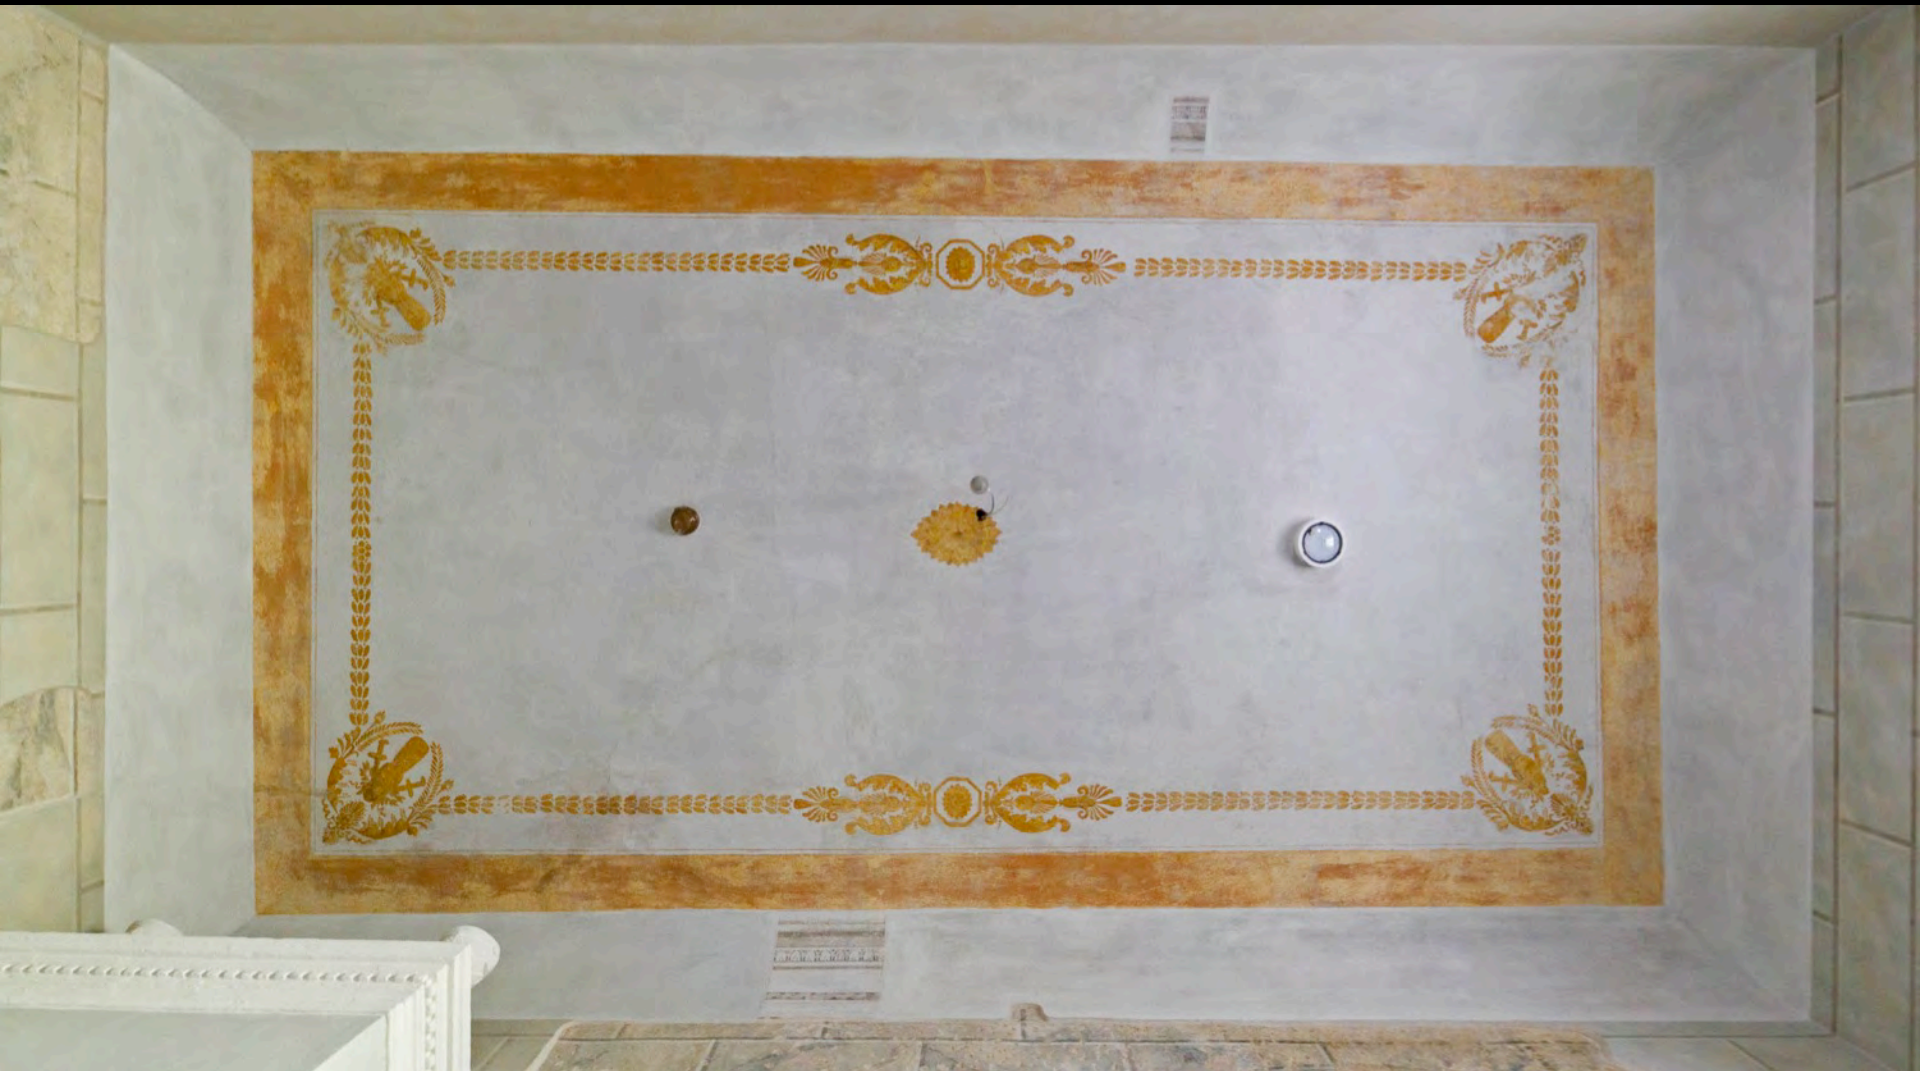
Samasugune pind jätkub ka vestibüülis, kuid seal pole maalingud enam säilinud. Mõisa arhitektuuriajaloo seisukohalt toob see leid selgust praegu pisut ängistavasse ruumiplaneeringusse – ilmselt on algselt olnud vestibüül ja saaliesine väike ruum üks tervik ning neid eraldav vahesein on sinna lisatud millalgi hiljem.

Samal ajal on ruum koos varasemate maalingutega üle krohvitud, lisatud peegelvõlv ja uus laemaaling, mis on samuti peenelt modelleeritud ornament.
